求一リング柱状図

★★★ 地質推定断面図 ★★★

| 調 査 件 名 | | 原小学校プール用地地質調査業務委託 | | | |

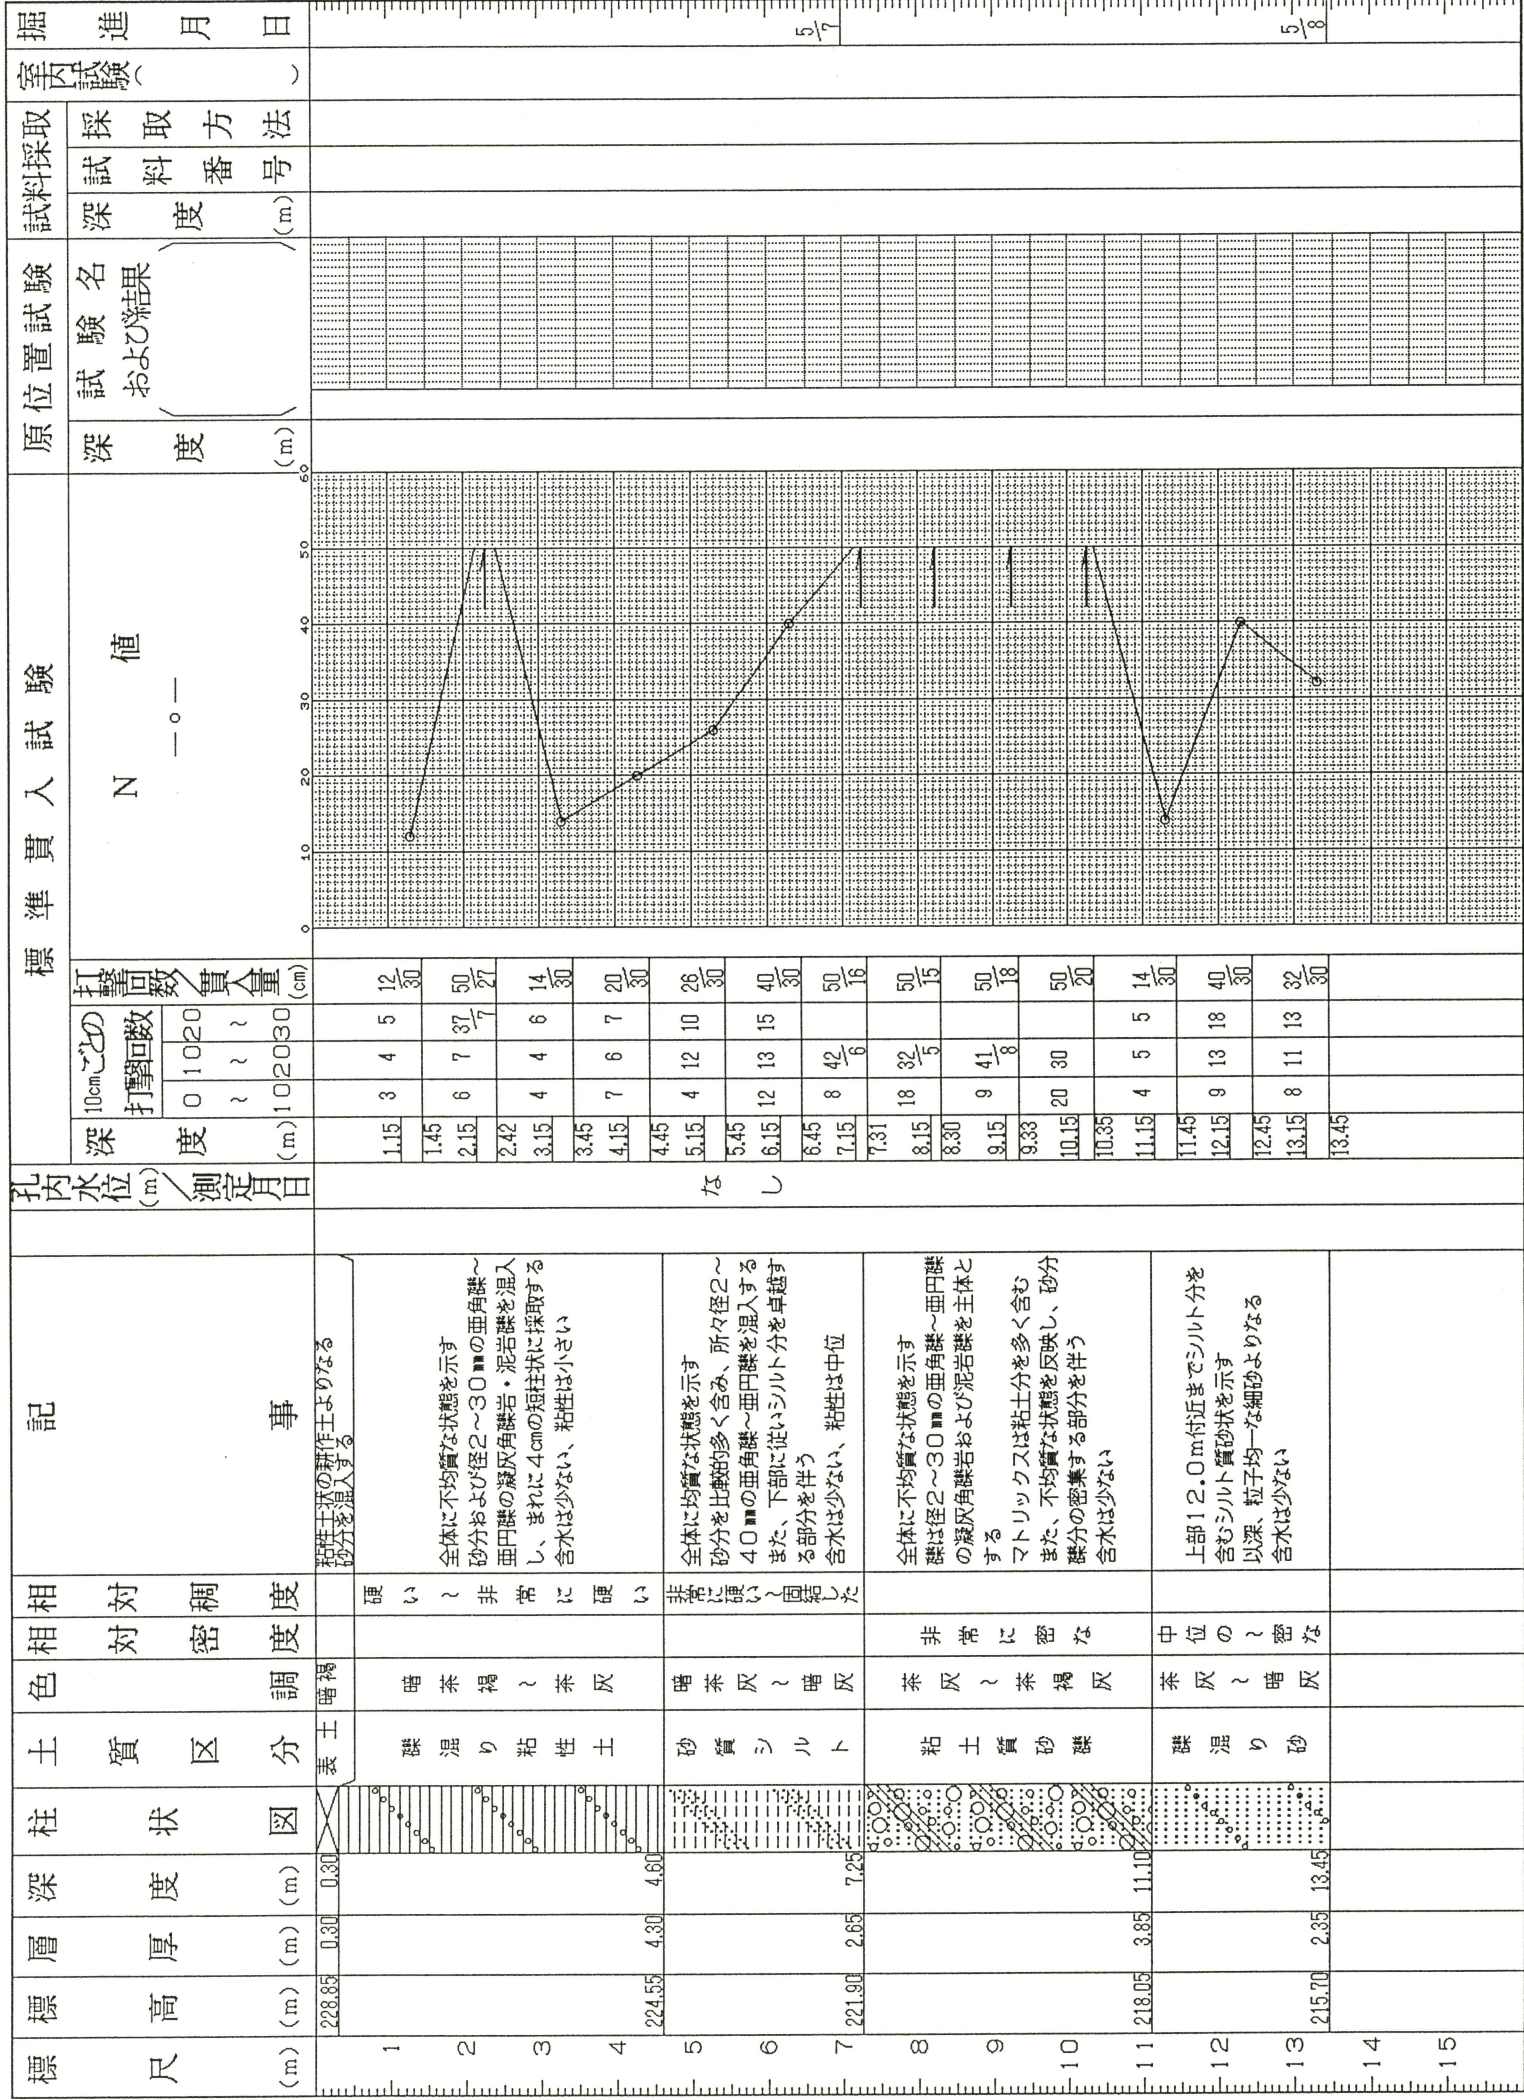
| ボーリング名 | No. 2 | | 調査位置 | | 南巨摩郡中富町伊沼地内 | | 北緯 | |
| 孔口標高 | 229.15m | 方角 | | 北0°<br>270°西<br>90°東<br>180°南 | | 試験機<br>K R - 5 0 H C | | コーン<br>フ・リ |
| 総掘進長 | 13.45m | 角度 | | | | ハンマー<br>落下用具 | | V 5 - P |

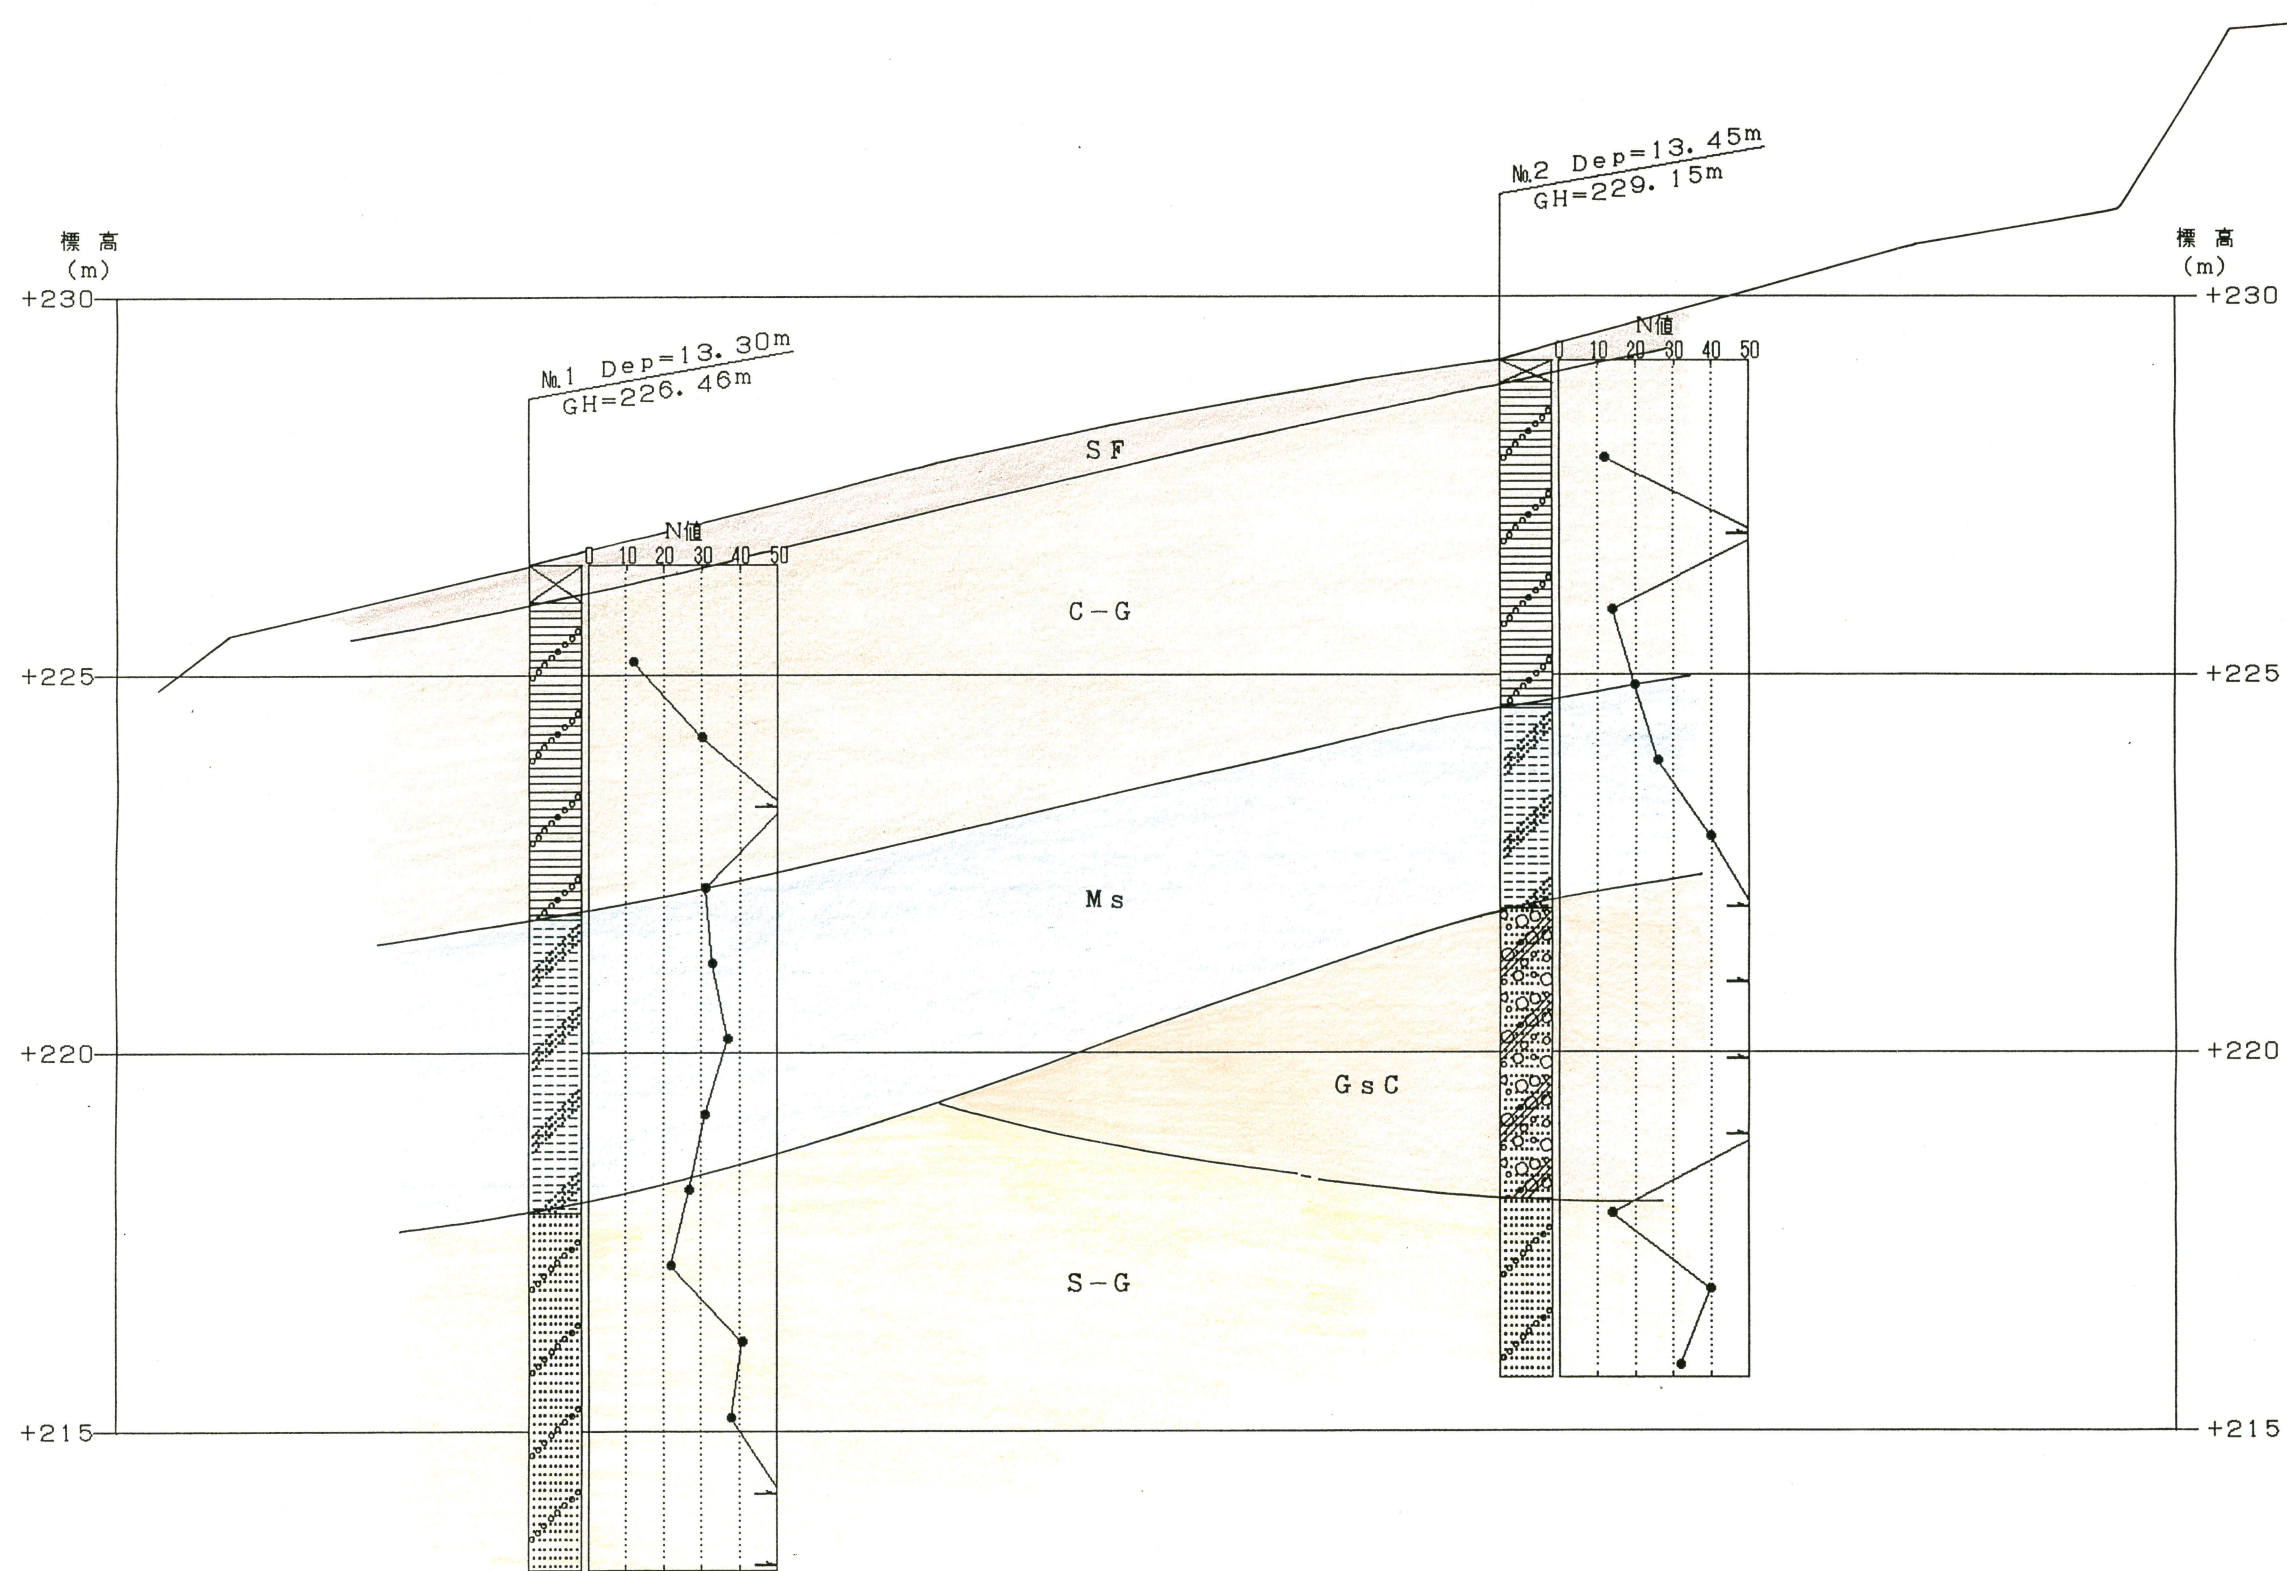
| 図 面 名 | | 地 質 推 定 断 面 図 【 | | | |

- SF 表 土
- C-G 礫混り粘性土
- Ms 砂質シルト
- GsC 粘土質砂礫
- S-G 礫混り砂

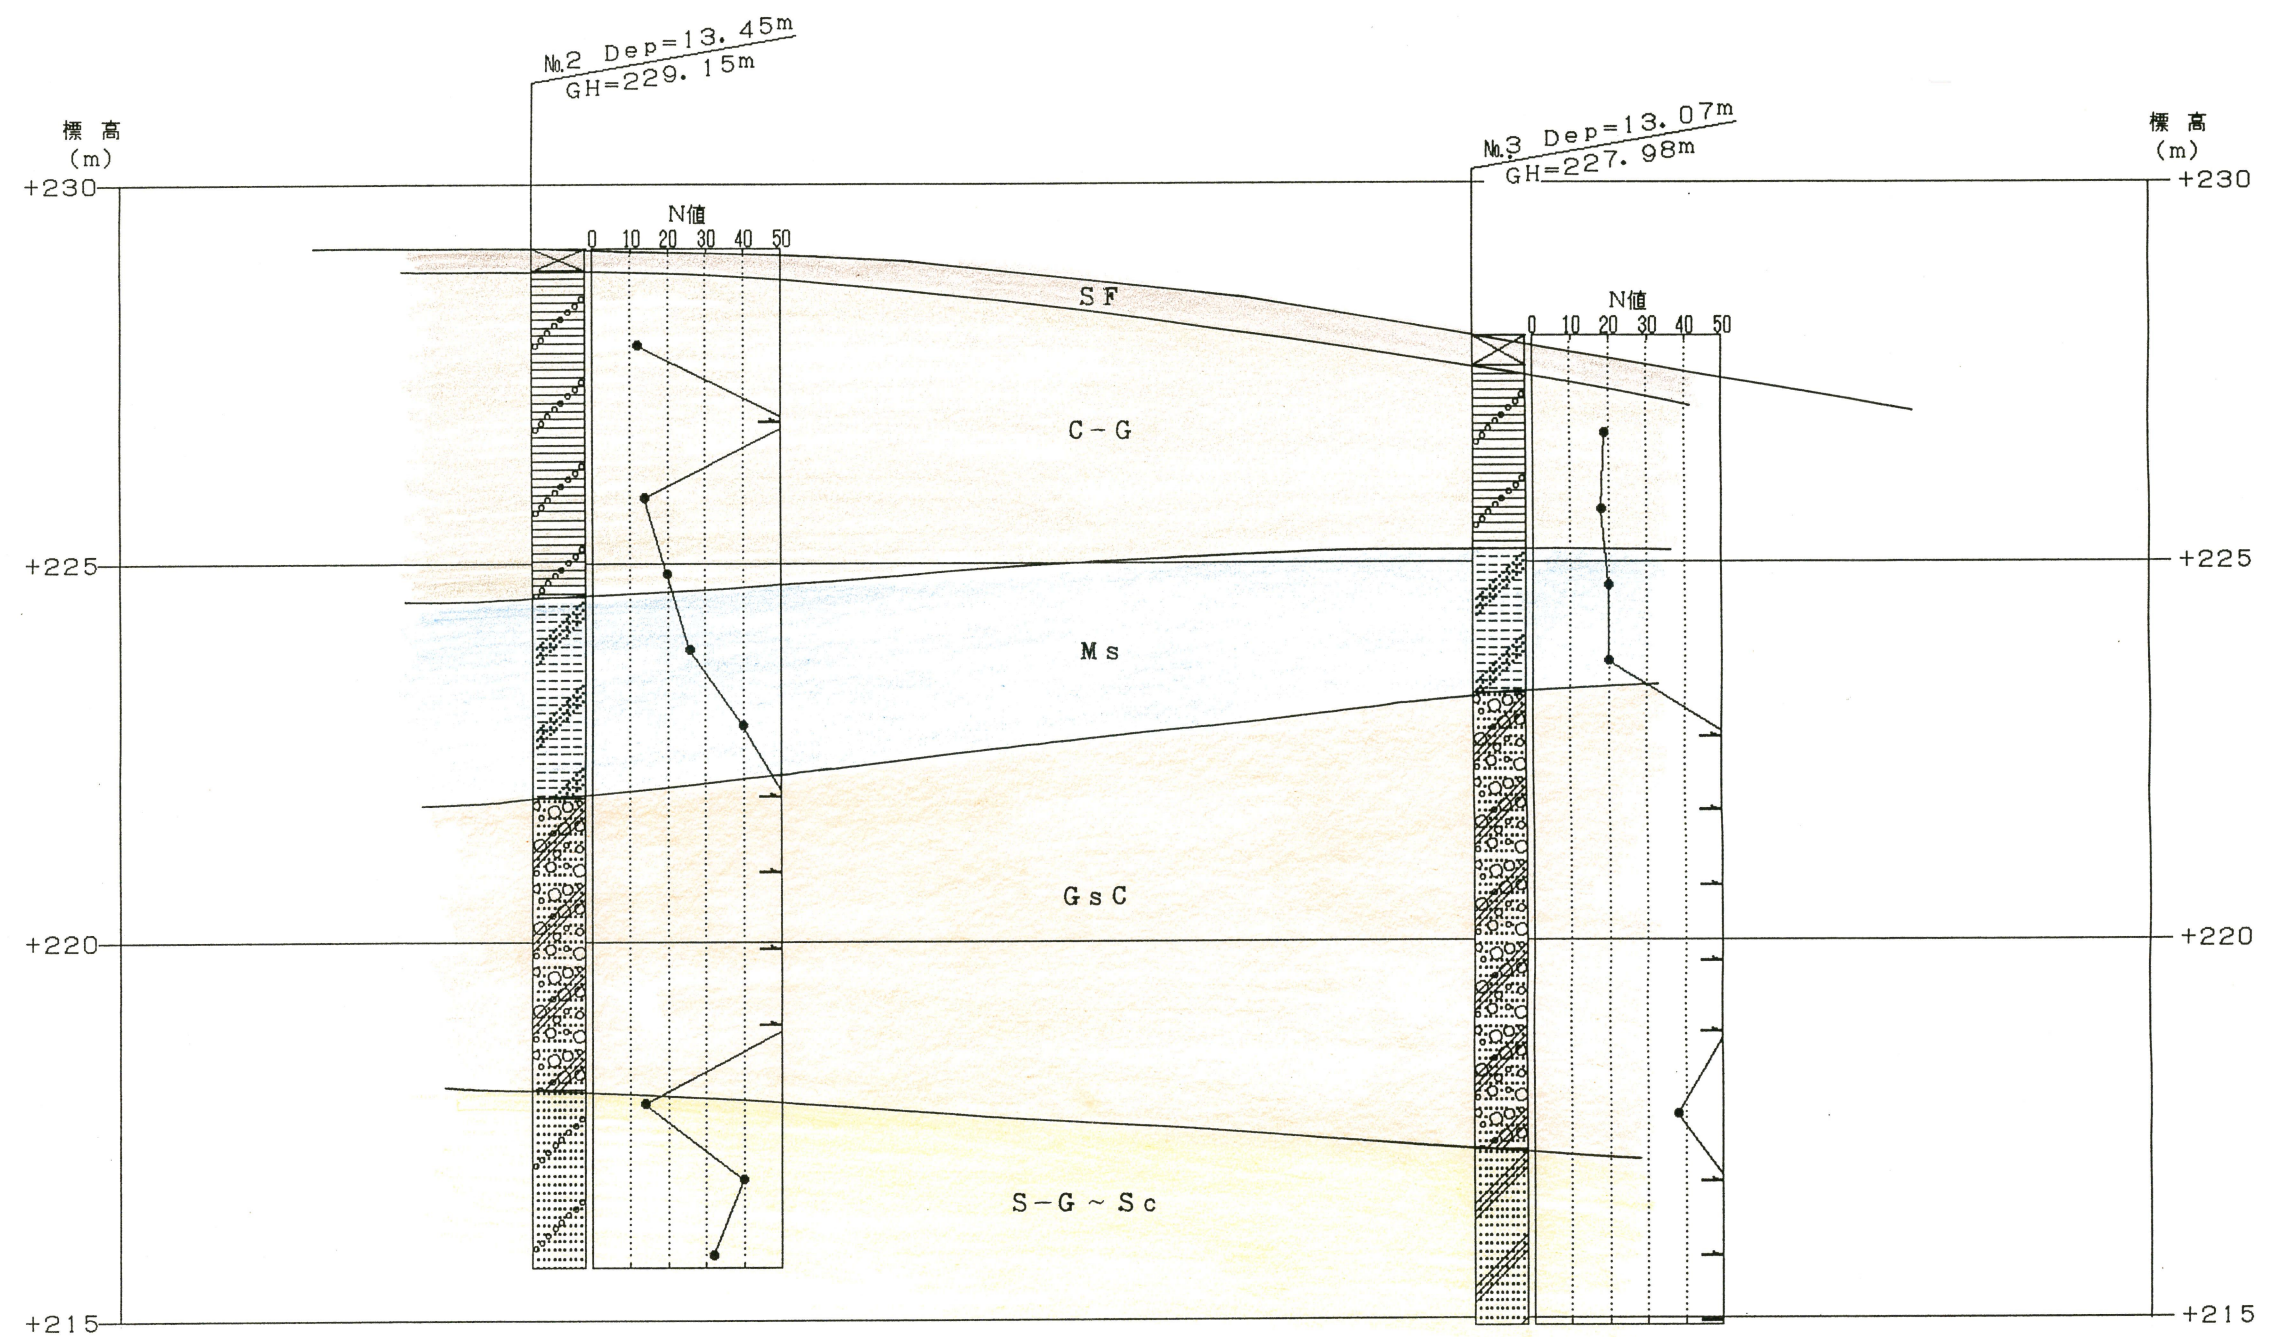
| 図 面 名 | | 地 質 推 定 断 面 図 II | | | |

| SF | | 表 土 |
| C-G | | 礫混り粘性土 |
| Ms | | 砂質シルト |
| GsC | | 粘土質砂礫 |
| S-G ~ Sc | | 礫混り砂~粘土質砂 |

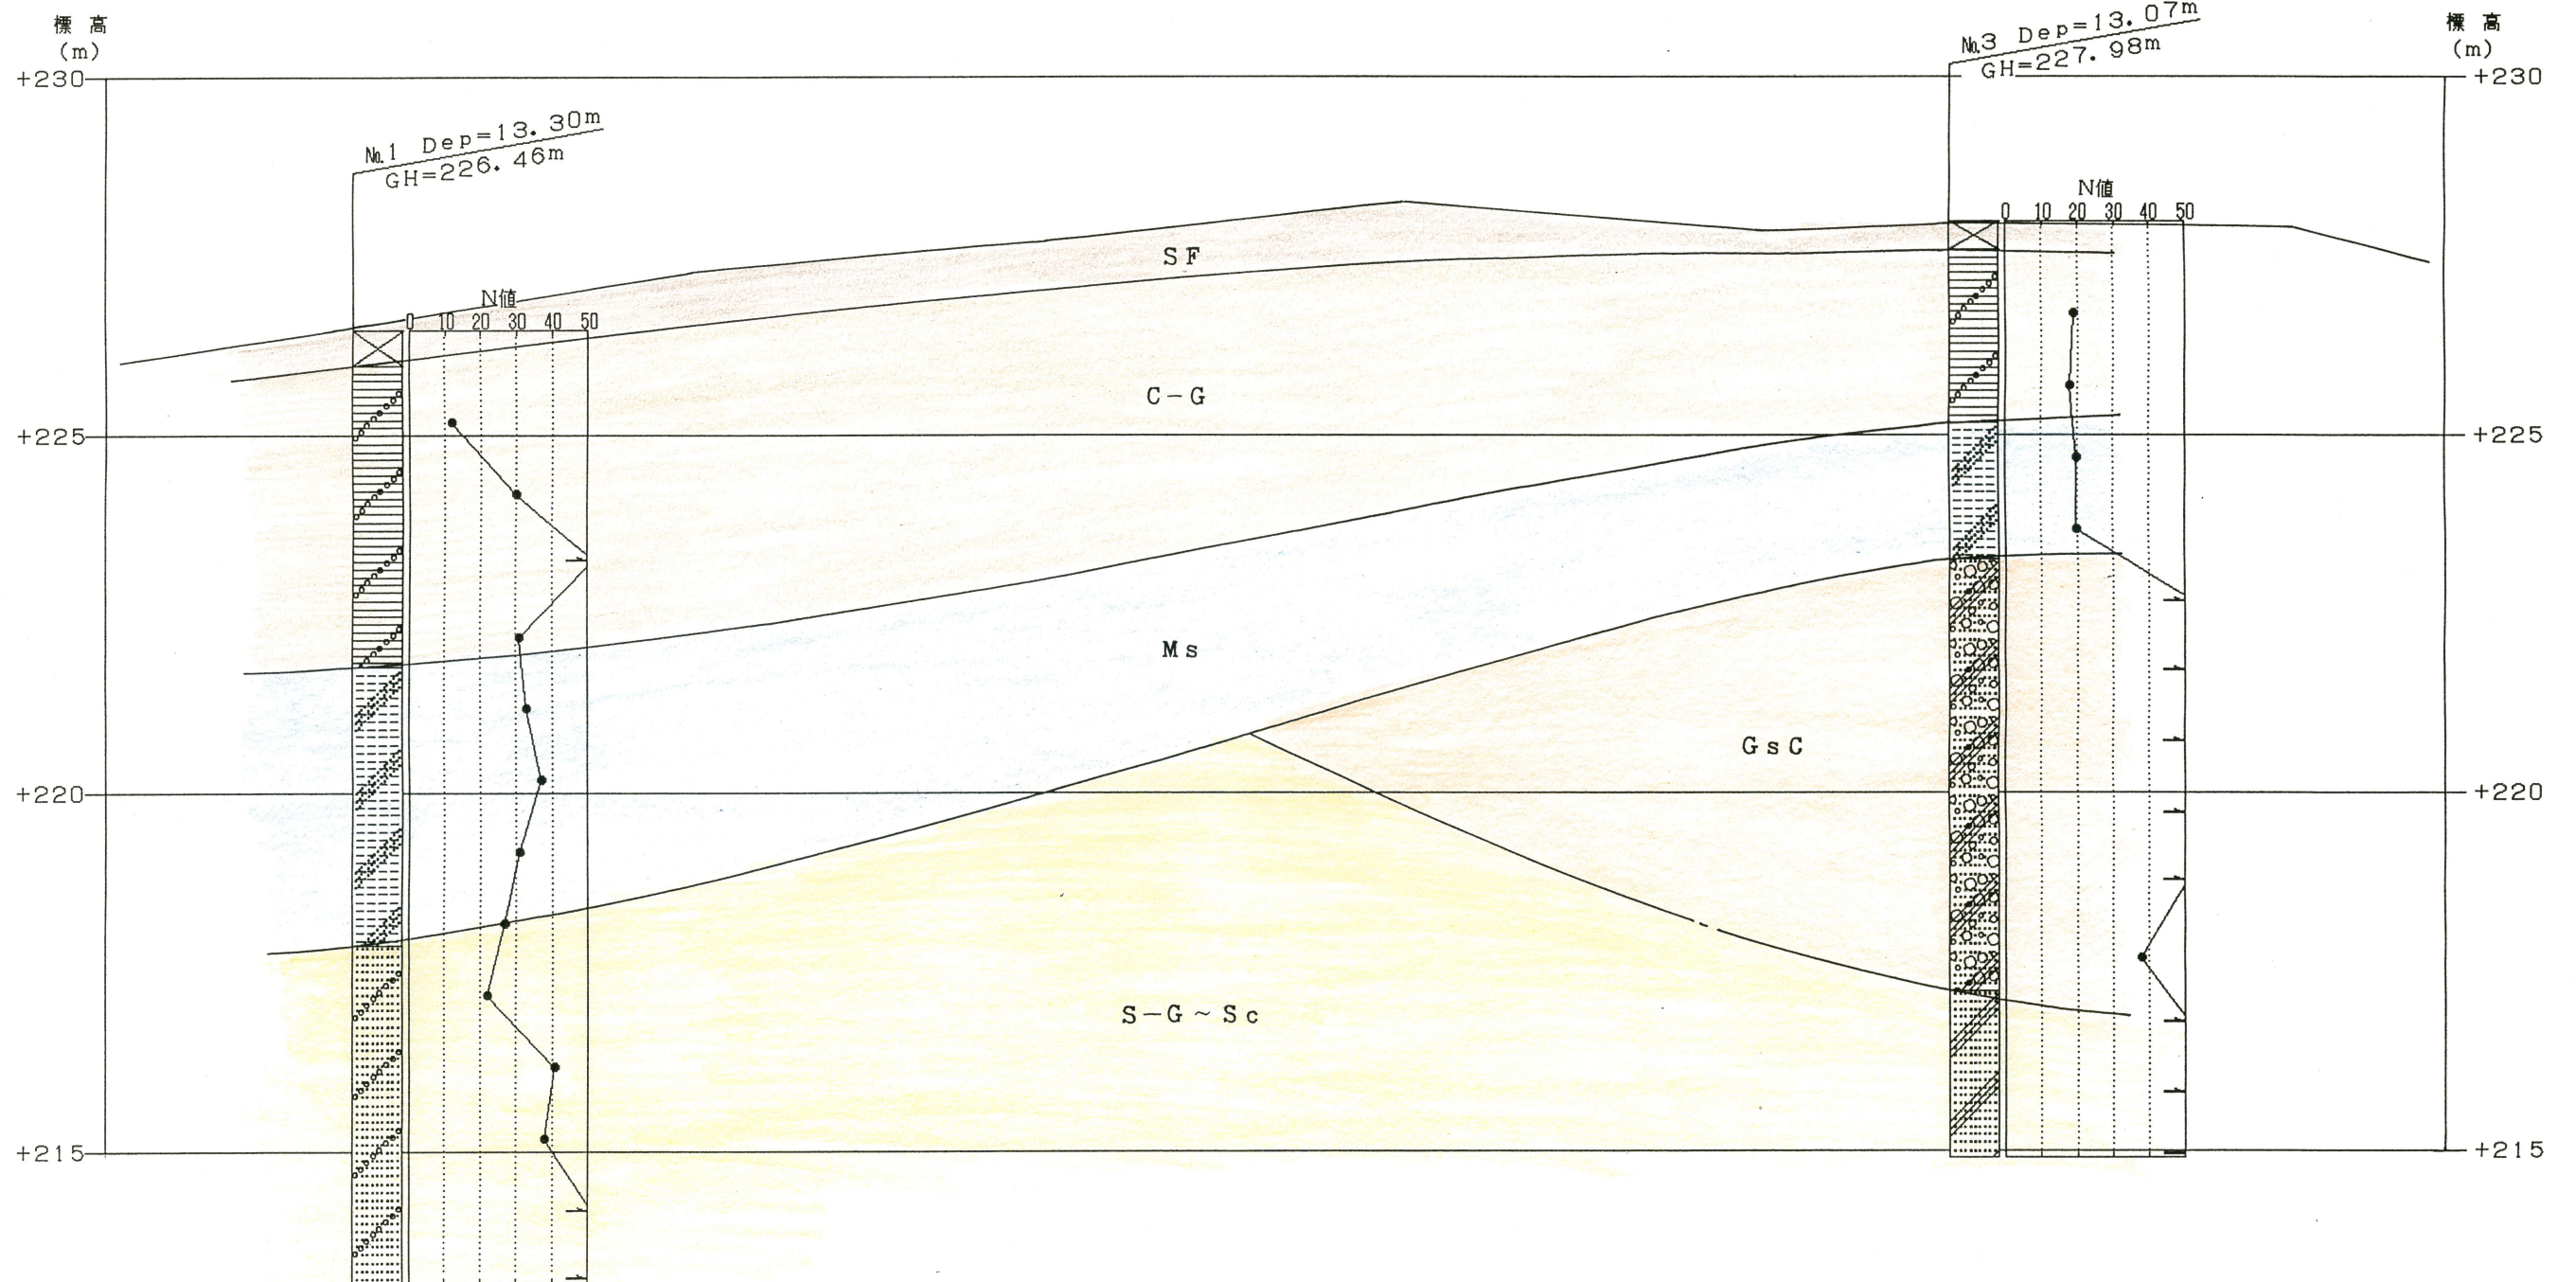
| 図 面 名 | | 地 質 推 定 断 面 図 III | | |

- SF 表 土
- C-G 礫混り粘性土
- Ms 砂質シルト
- GsC 粘土質砂礫
- S-G ~ Sc 礫混り砂~粘土質砂
