身延町立学校施設整備計画

平成 30 年 5 月

身延町

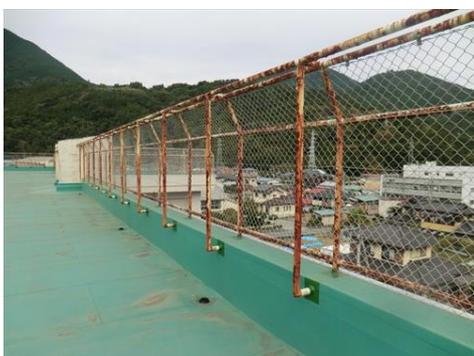
屋上フェンスの錆（身延中学校 屋上）

図 1：老朽化の目立つ箇所

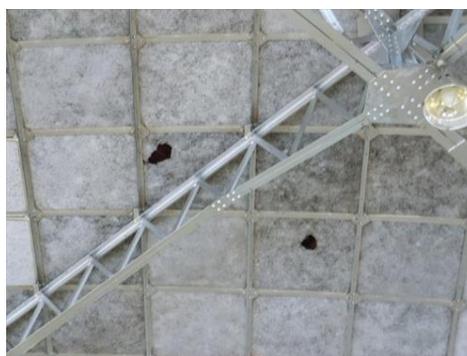
天井材の破損（身延小学校 体育館）

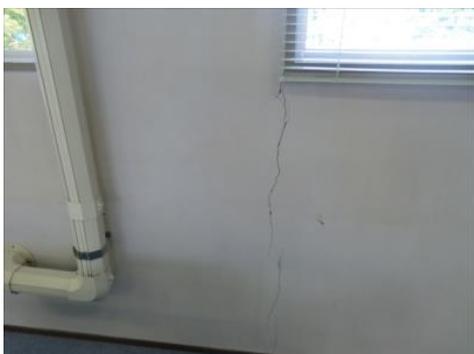
内壁のクラック（身延小学校 コンピュータ教室）

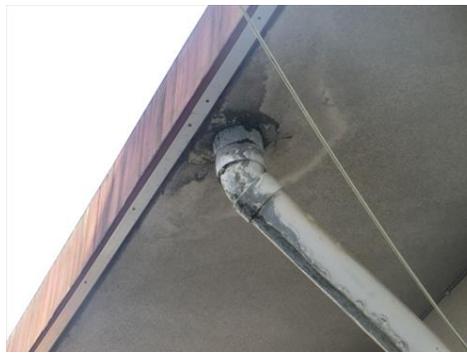
軒樋の漏水跡（身延学校給食センター）

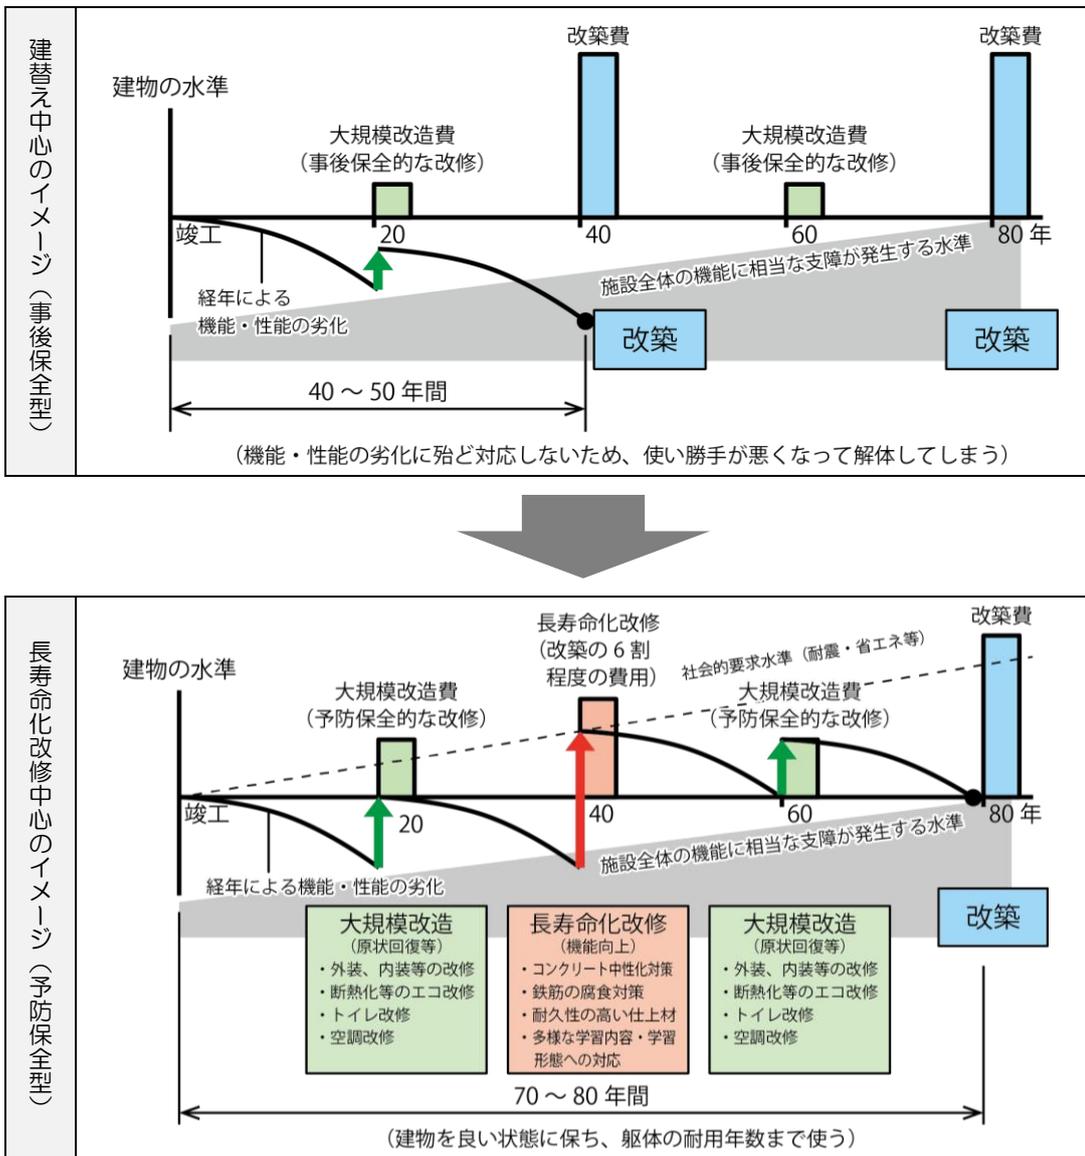
図 2：改築中心から長寿命化改修への転換イメージ

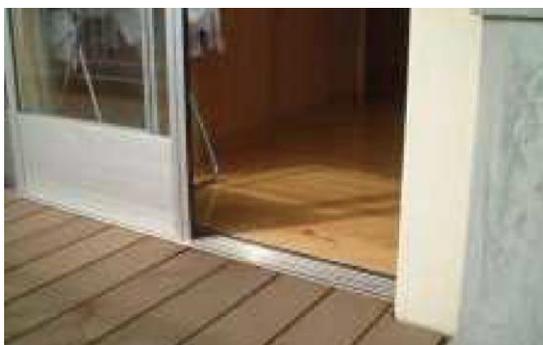
- ・ 障がいのある児童生徒でも安全かつ円滑に学校生活を送ることが出来るようにスロープの設置による段差解消、階段や廊下の手摺設置などのバリアフリー対策を行います
- ・ 車いすでの利用が可能な多目的トイレを整備します
- ・ 黒板や机、イス、棚などは児童生徒の体格を考慮するほか、地域住民を含めた様々な人が利用しやすい高さ調整が可能なものを選定します
- ・ 児童生徒のほか、保護者や地域住民などの利用も想定し、認識しやすい位置に案内表示やサインを設けます

図 I-1-5：デッキによるバルコニーとの段差解消例

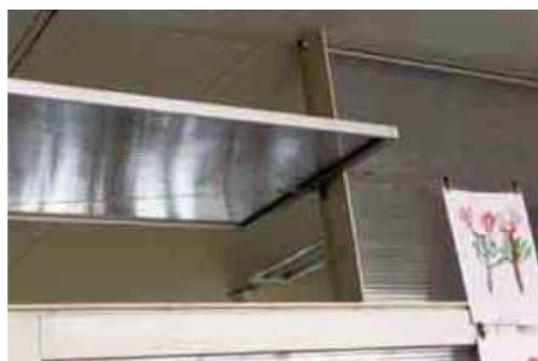
図 I-1-8：欄間に設けた通気窓

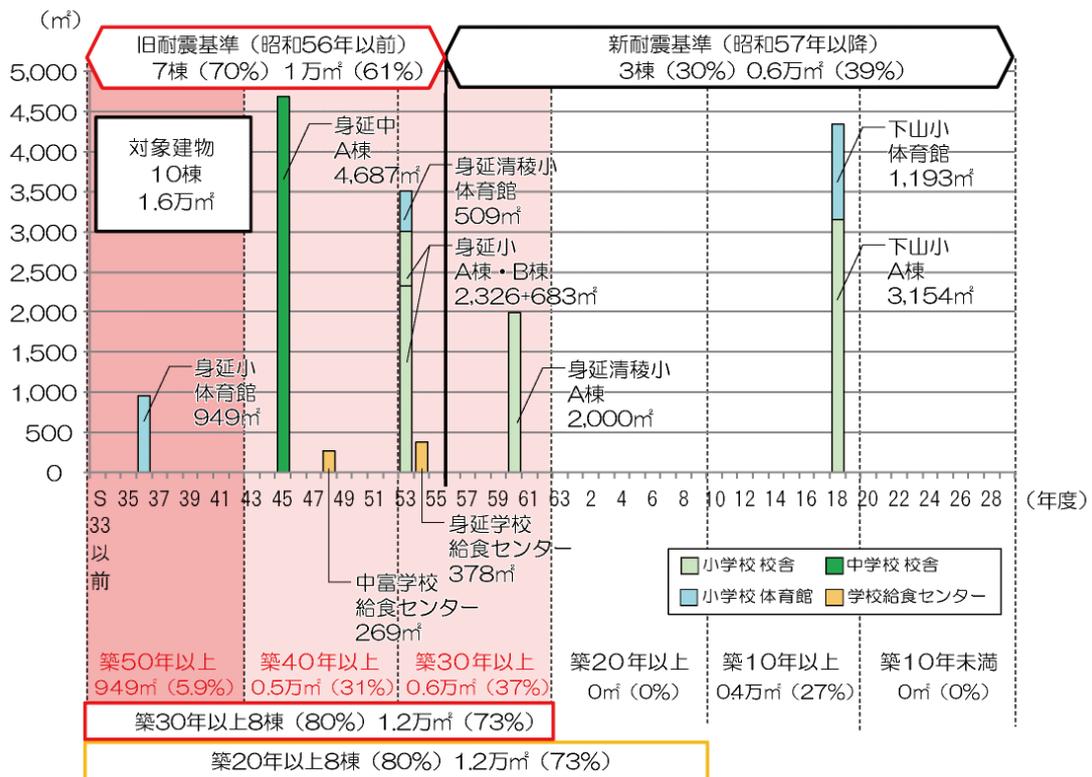
図 I-2-2 は築年別の整備状況と床面積を示します。対象施設の 10 棟の内、下山小学校校舎・体育館を除いた学校関連施設は、築 30 年を経過しています。これは保有床面積の 73%を占めていることとなります。身延小学校体育館は築 56 年、身延中学校校舎は築 47 年を迎えており、従来型の施設整備手法でいくと既に更新の時期を迎えています。

図 I-2-2：築年別整備状況（2017 年度時点）

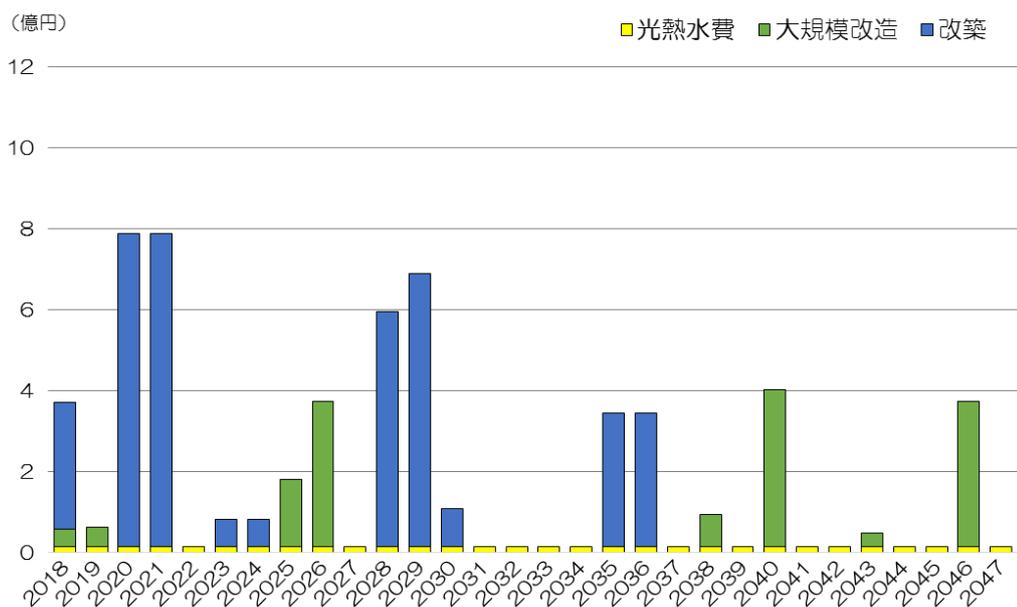
※計画期間の平成 30 年度以前に築 50 年を迎えている身延小学校体育館については、2018 年度に改築工事を割り当てたシミュレーションとしている。

図 I-2-3：今後の維持・更新コスト（従来型）

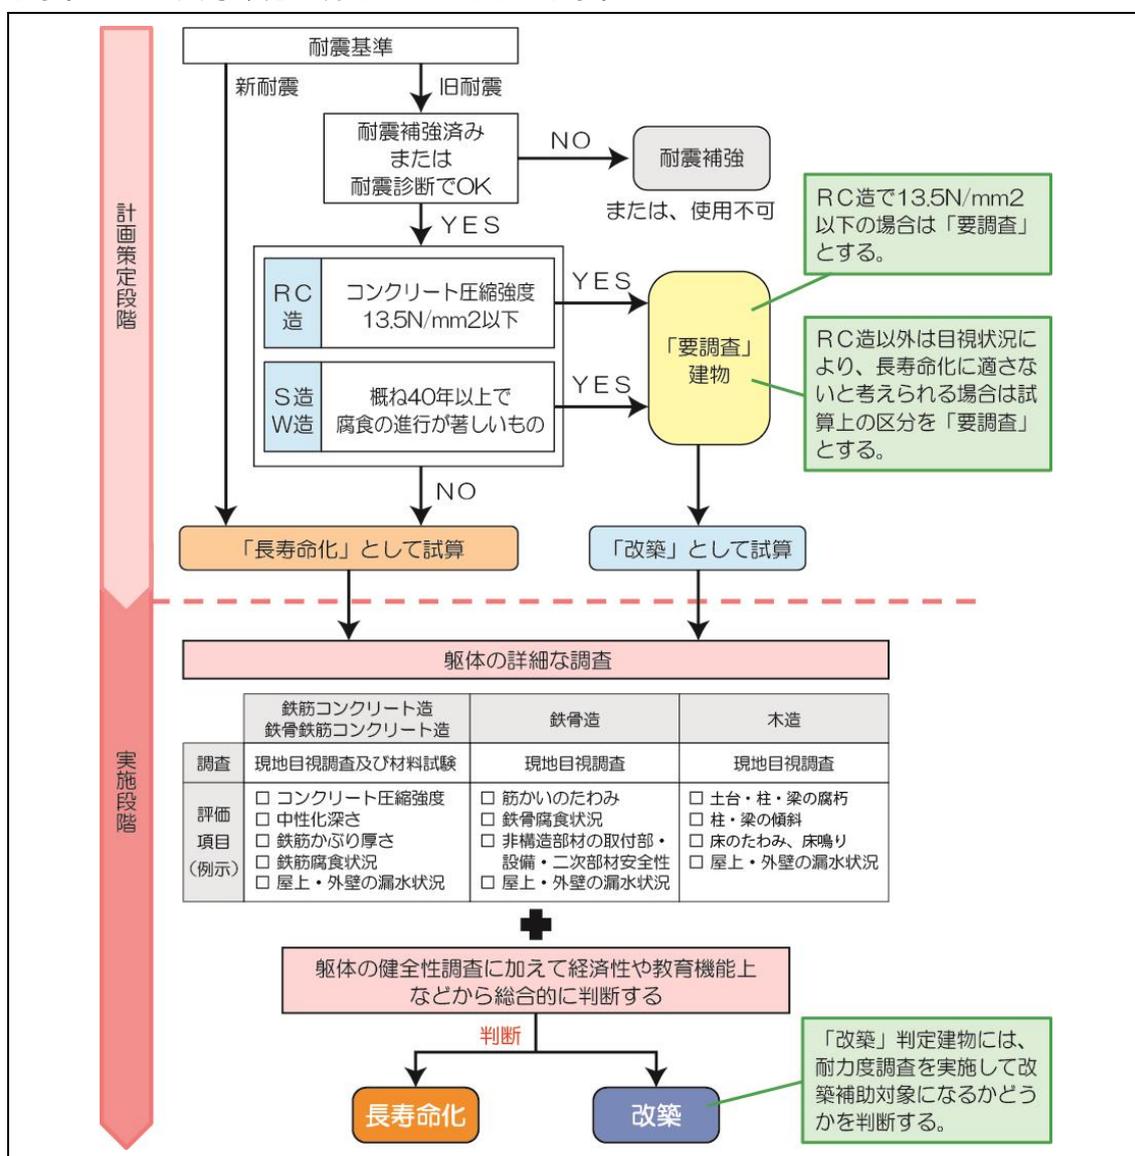
長寿命化を図るにあたって、建物の骨組みにあたる構造躯体の健全性を確認し、対象建物が長寿命化に適しているかどうかの判断が必要となります。評価にあたっては、耐震基準、耐震補強の有無もしくは耐震診断結果、コンクリート圧縮強度の数値によって判断を行います。以下に長寿命化の判定フローを示します。

図 I -2-4：長寿命化の判定フロー（文部科学省）

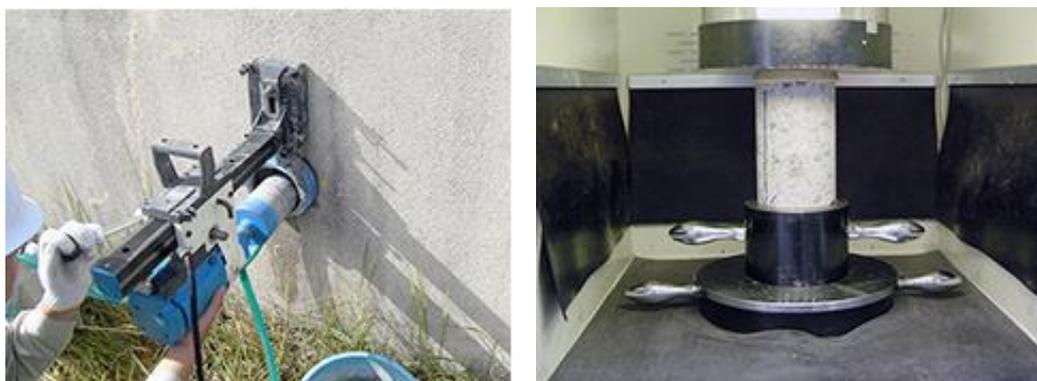
学校施設の老朽化の実態を把握するため、構造躯体の健全性についてはコンクリートコア抜き調査や耐震診断結果などの既往資料調査の実施、構造躯体以外の劣化状況については、現地での老朽度調査と管理者へのヒアリングを実施しました。

図 I-2-5：コンクリートコア抜きと圧縮強度試験の様子（イメージ写真）

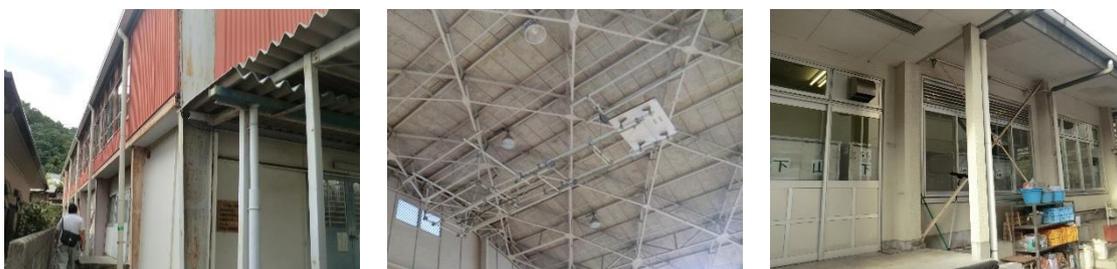
図 I-2-6：旧耐震基準でつくられたS造の建物

（左：身延清稜小体育館、中央：身延小学校体育館、右：中富学校給食センター）

なお、旧耐震基準でつくられたS造の建物3棟は、築年数が概ね40年以上（身延小体育館は築56年）であるものの、目視調査では図 I-2-7 に示すような鉄骨躯体の断面が欠損を起こしているような腐食や劣化の進行が著しいものではありませんでした。

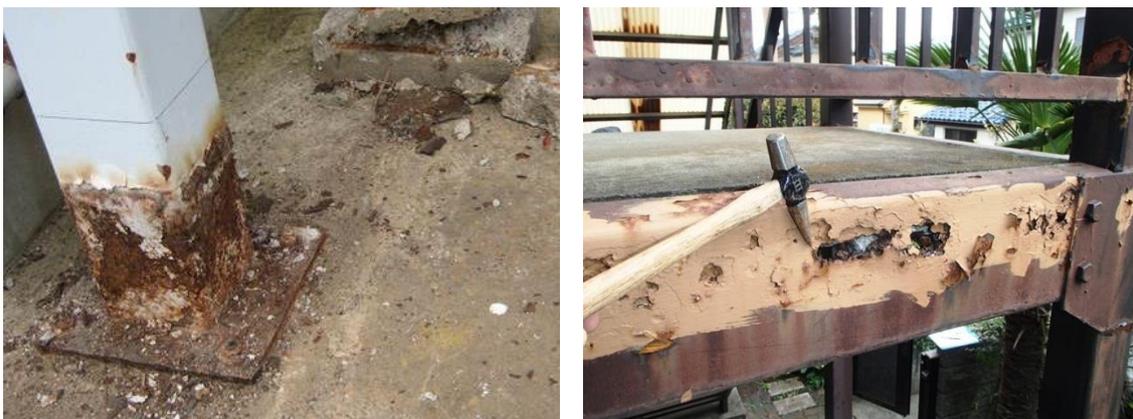
図 I-2-7：鉄骨の腐食（イメージ写真）

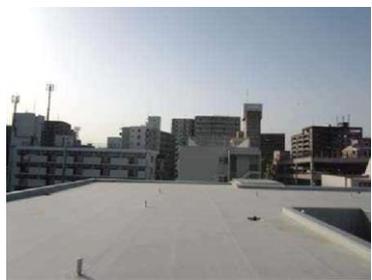
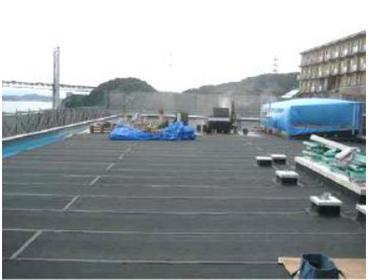
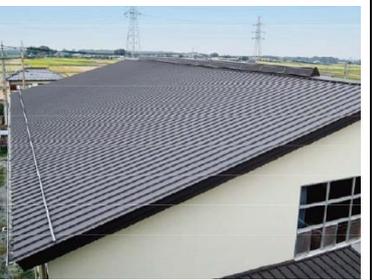
図 I-4-1：屋上防水および屋根改修の例（「学校施設の長寿命化計画策定に係る手引」より）

屋上防水改修例		金属屋根改修例

既存防水層を残したシート防水かぶせ工法の例。撤去工法に比べて工期短縮が可能となる。	改質アスファルト防水の例。コンクリートによる押え仕上げを施せば耐用年数が更に長くなる。	耐久性の高いガルバリウム鋼板を用いた金属屋根の例。塗り直しは約15年ごとに行う。

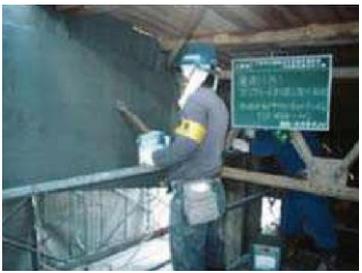
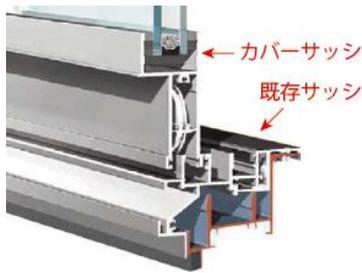
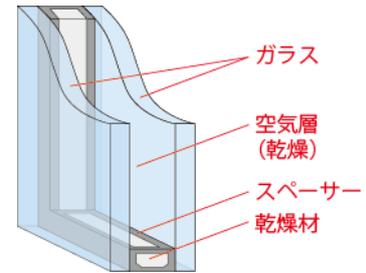
図 I-4-2：外壁・外部建具改修の例（左：「学校施設の長寿命化計画策定に係る手引」より）
（中央・右：「校舎のエコ改修の推進のために」より）

中性化抑制対策例	外部建具改修例	複層ガラス

<p>躯体に塗布することで浸透し、中性化したコンクリートの改質強化、クラックの抑制効果が得られる。</p>	<p>既存のサッシ枠に新しいサッシ枠を取り付けるカバー工法。撤去工法に比べて工期短縮が可能となる。</p>	<p>2枚のガラスに挟まれた空気層により断熱性能を高め、冷暖房効果が向上する。</p>

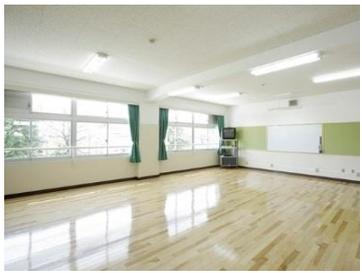
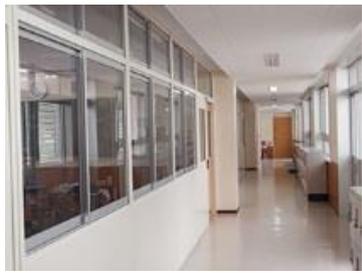
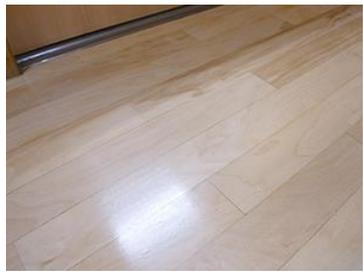
図 I-4-3：内装改修の例（左：第七狭田小学校（東京都） 中央：名古屋大学附属中・高（愛知県） 右：遠野小学校（岩手県）

普通教室改修例	間仕切壁改修例	床フローリング改修例

<p>白を基調とした明るい教室。天井は吸音性に優れた岩綿吸音板仕上とし、教室内の音環境を調節する。</p>	<p>衝撃にも強いスチール製間仕切壁。工事工程が少なく、パネルパターンやドアなど様々な組み合わせが可能となる。</p>	<p>床フローリング表面の傷んでいる部分をサンダー掛けし、ワックスを塗布する。</p>

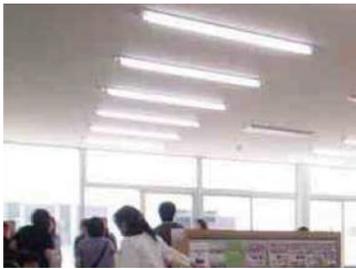
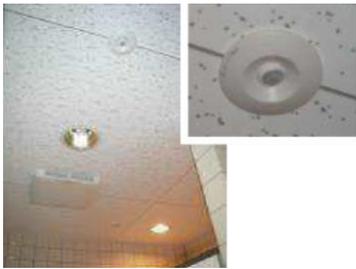
図 I-4-4 電気・機械設備改修の例

LED 照明改修例	人感センサー設置例	節水型トイレ

<p>通常の蛍光灯よりも明るく、消費電力も少ない。また、寿命が長いため交換頻度が少ない。</p>	<p>トイレ等の人感センサーを設けることで照明の切り忘れを防止し、省エネルギー化を図る。</p>	<p>従来の便器に比べて洗浄水量の少ない節水型機器を採用することで大幅に水使用量が削減できる。</p>

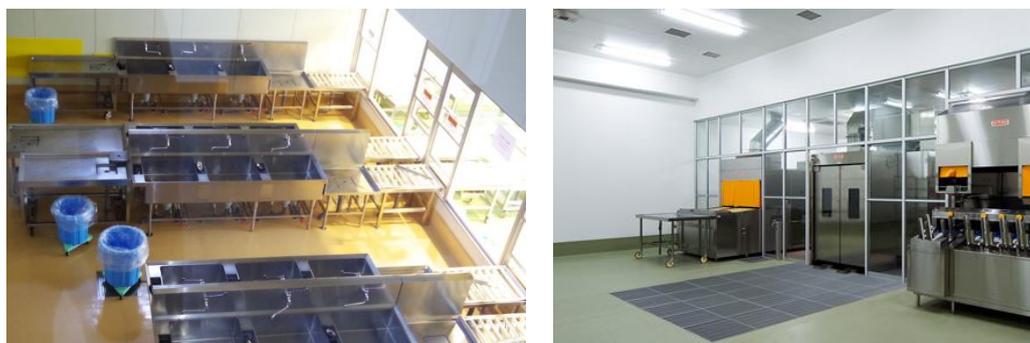
図 I-4-11：下処理室（左）と配膳室（右）のイメージ
 汚染作業区域と非汚染作業区域の境にカウンター付の開口部等を設置し、人の往来を防ぎ食材や容器の交差による汚染を防止する

¹⁰ 汚染作業区域は、泥やほこりなどの異物や有害微生物が付着している食品を取り扱う場所で、非汚染作業区域は、食品の切断、加熱調理、調理後の食品の冷却、食品を食缶に配食する等、菌が入り込むのを防ぐべき作業を行う場所である。
 汚染作業区域と非汚染作業区域を往来すると、汚染が非汚染作業区域に持ち込まれ、食中毒の原因にもなりかねないため、汚染作業区域と非汚染作業区域は明確に区分し、人の往来が出来ないように食品のみを移動させる必要がある。

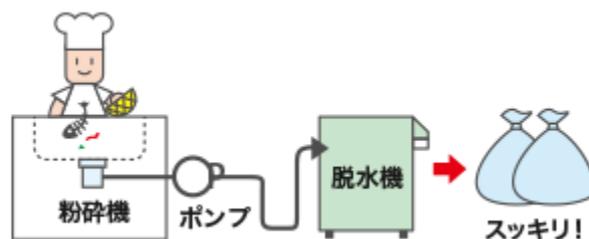
図 I-4-12：厨芥処理システム（生ゴミ重量軽減）のイメージ

脱水機で水分を抜い
た生ゴミをバケツへ

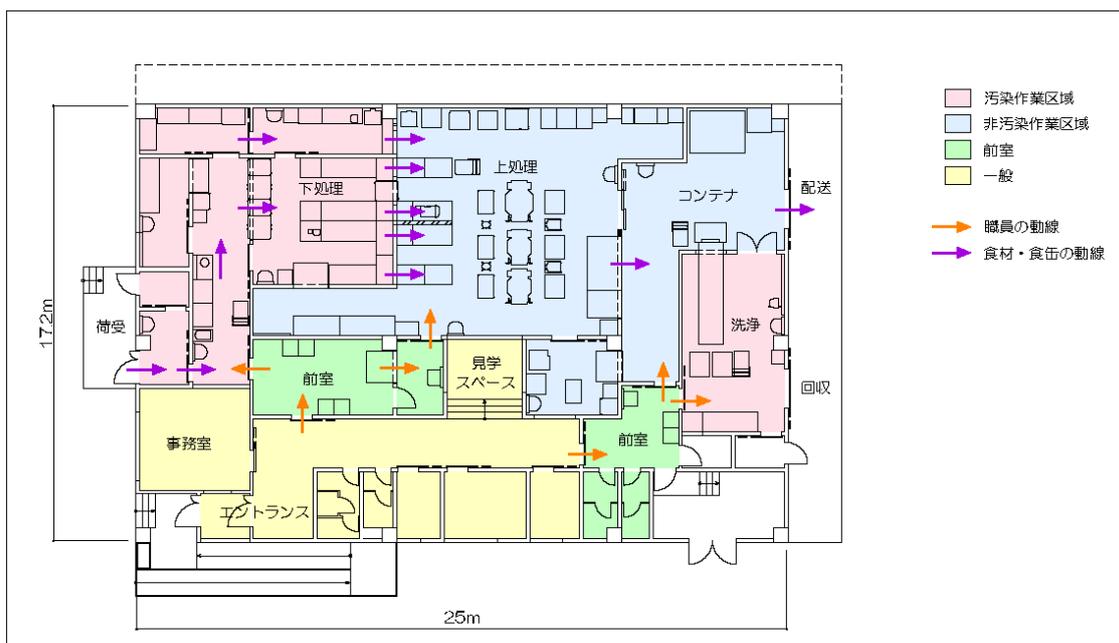
図Ⅱ-1-1：学校給食センター（600食）モデルプラン

食数：600食（2025年（H37年）の児童生徒数より）

延床面積：430㎡

- 工事内容：新築
- 学校給食センターの新築に伴う建築工事・電気設備工事・機械設備工事及び厨房機器工事を行います。

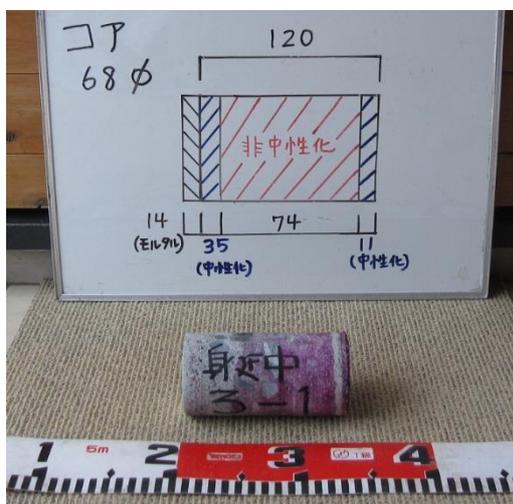
図Ⅱ-1-8：コンクリートコア

ピンク色に着色している部分が非中性化部分

採取したコンクリートコアを利用してコンクリート中性化¹³試験（JIS A1152）を行いました。中性化の深さは基準値 40mm¹⁴を下回る試験結果が得られ、中性化部分が鉄筋まで到達していない状態でした。（「別添資料：コンクリートコア抜き調査報告書」参照）

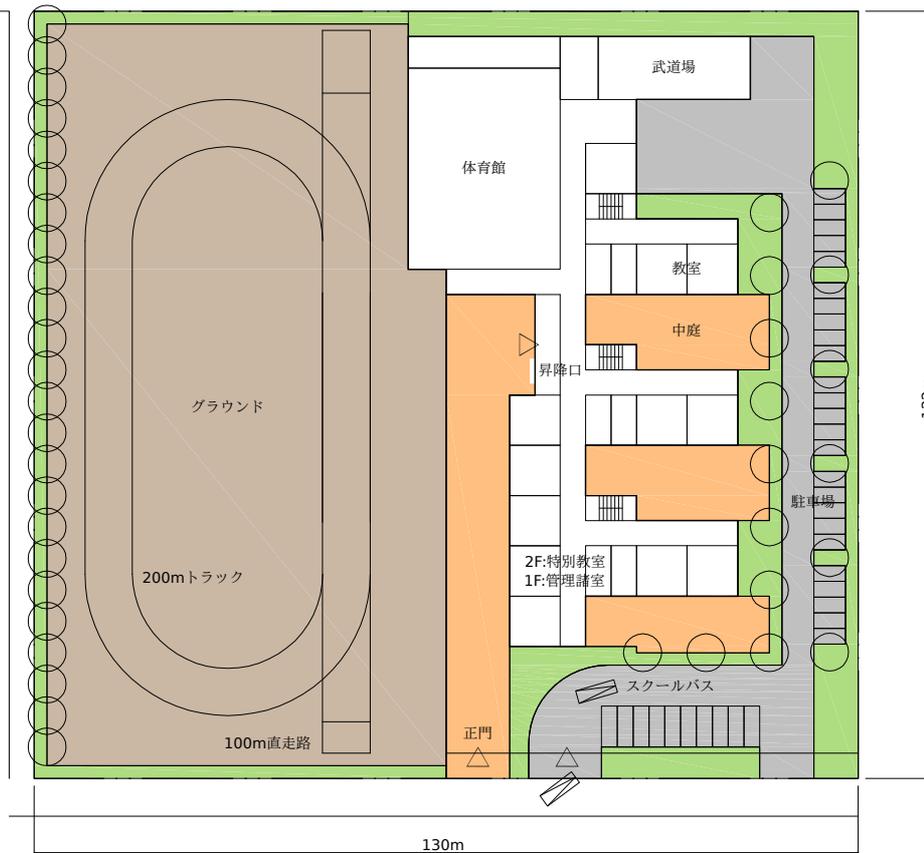
- 校舎を南北軸に配置したパターン
- 教室に囲い込まれた落ち着きのある中庭
- 南風による粉塵から教室を守るレイアウト
- 学年ごとにゾーン分けされた教室まわり

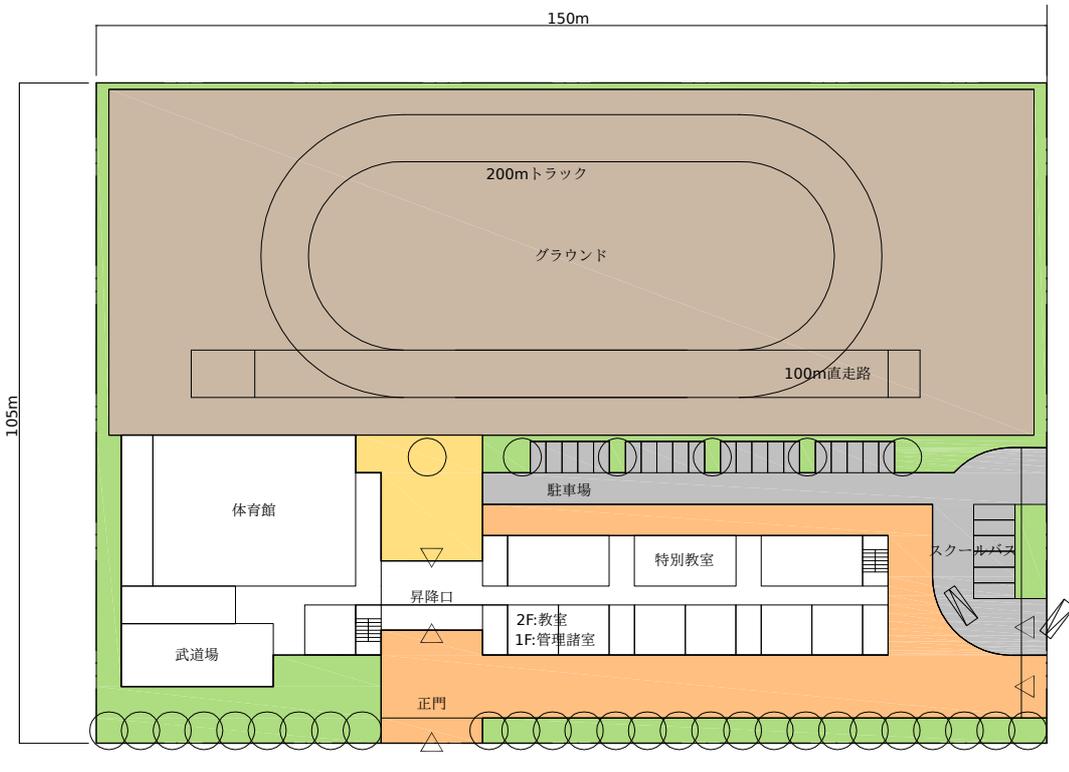
図Ⅱ-1-15 : 中学校配置イメージ

- 校舎を東西軸に配置したパターン
- グラウンドの南側に建物を配置、南風による粉塵の影響を受けないレイアウト
- 校舎とグラウンドの間に駐車場を配置しグラウンドに落ちる日影を少なくする

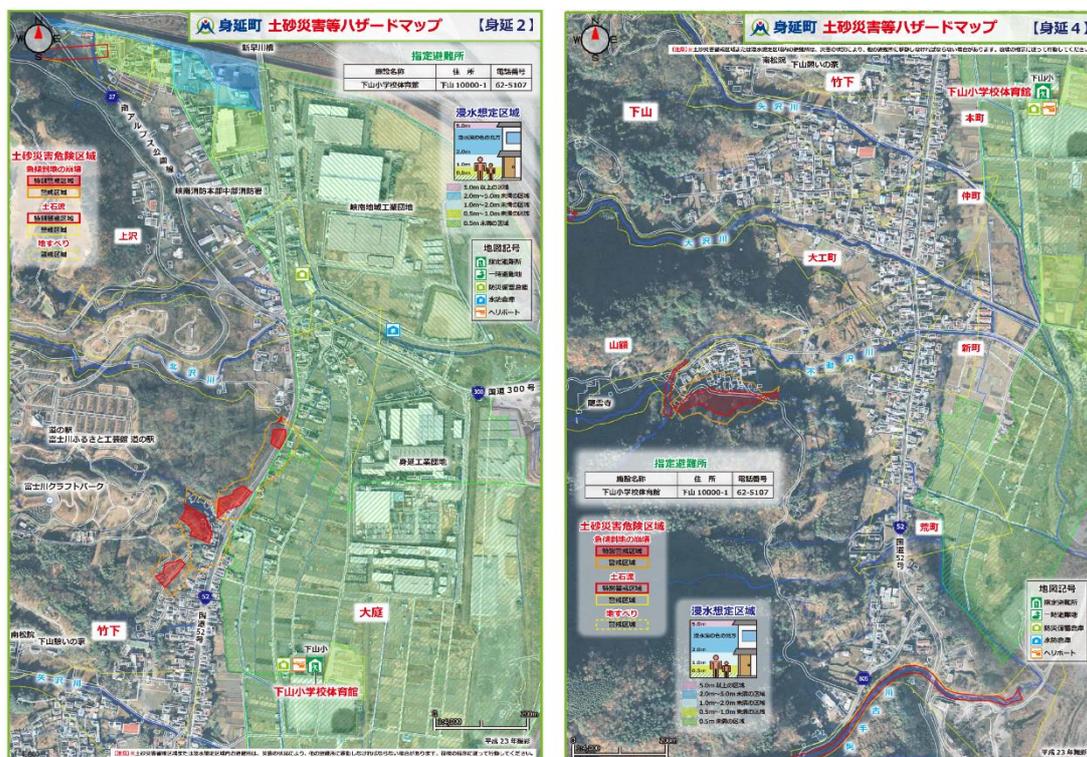
図Ⅱ-1-18：身延町土砂災害ハザードマップ【身延2、4】

図Ⅱ-1-18 は下山地区の土砂災害等ハザードマップを示します。移転候補地域は土砂災害危険区域の範囲外ではありますが、富士川の洪水（150年に1回程度（2日間降雨量394mm）の大雨想定で0.5m未満の浸水範囲に含まれています。

移転候補地域の地質は、地表面から 4m程度から N 値 60 の砂礫層が連続しています。地下水位は地表面から-1.4m~6.5mと深く液状化発生の可能性は少ないと考えられます。（「別添資料：身延北小学校建設に伴う地質調査ボーリング業務委託報告書」参照）

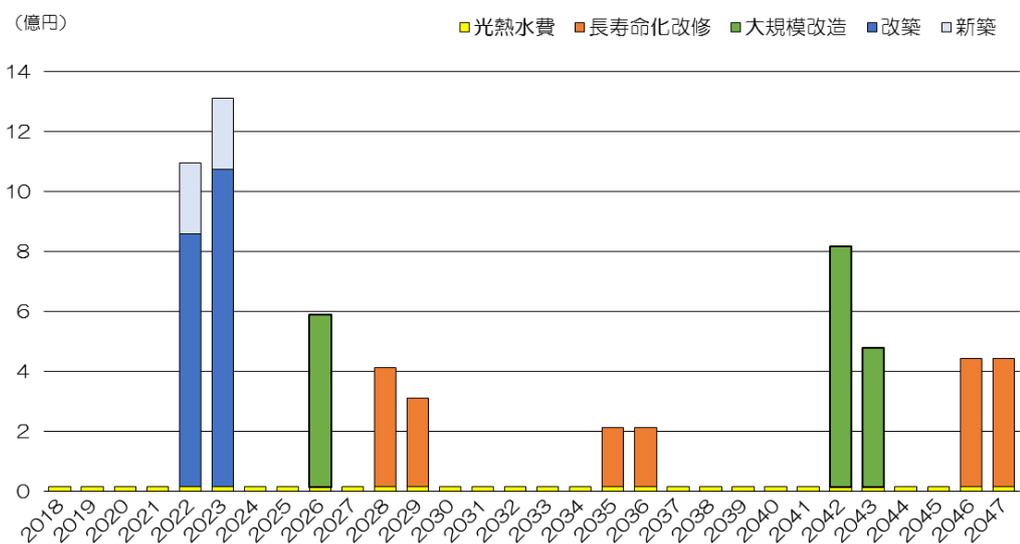
図Ⅱ-2-1：施設整備年次計画（2018年度～2047年度）

2018	2019	2020	2021	2022	2023	2024	2025	2026	2027	2028	2029	2030	2031	2032	2033	2034	2035	2036	2037	2038	2039	2040	2041	2042	2043	2044	2045	2046	2047	
		西暦	和暦																													
		H30	H31	H32	H33	H34	H35	H36	H37	H38	H39	H40	H41	H42	H43	H44	H45	H46	H47	H48	H49	H50	H51	H52	H53	H54	H55	H56	H57	H58	H59	
身延清稜小	体育館											1.01															0.67					
	A棟																		1.98	1.98												
下山小	A棟									4.16																					3.12	3.12
	体育館									1.57																					1.18	1.18
身延小	A棟											2.30	2.30														3.07					
	B棟											0.68	0.68														0.90					
	体育館																															
												町立体育館を使用																				
身延中	A棟				8.24	8.24																					5.24					
	体育館				2.57	2.57																					1.91					
身延学校給食センター																																
中富学校給食センター																																
新学校給食センター					2.18																						0.88					
		単位：億円

光熱水費		0.15	0.15	0.15	0.15	0.15	0.15	0.15	0.15	0.15	0.15	0.15	0.15	0.15	0.15	0.15	0.15	0.15	0.15	0.15	0.15	0.15	0.15	0.15	0.15	0.15	0.15	0.15	0.15	0.15		
各年合計		0.15	0.15	0.15	0.15	10.96	13.11	0.15	0.15	5.88	0.15	4.13	3.13	0.15	0.15	0.15	0.15	0.15	0.15	0.15	0.15	0.15	0.15	0.15	0.15	0.15	0.15	0.15	0.15	0.15		
10年毎合計		30.99億円										12.39億円										22.73億円										
30年間合計		66.12億円

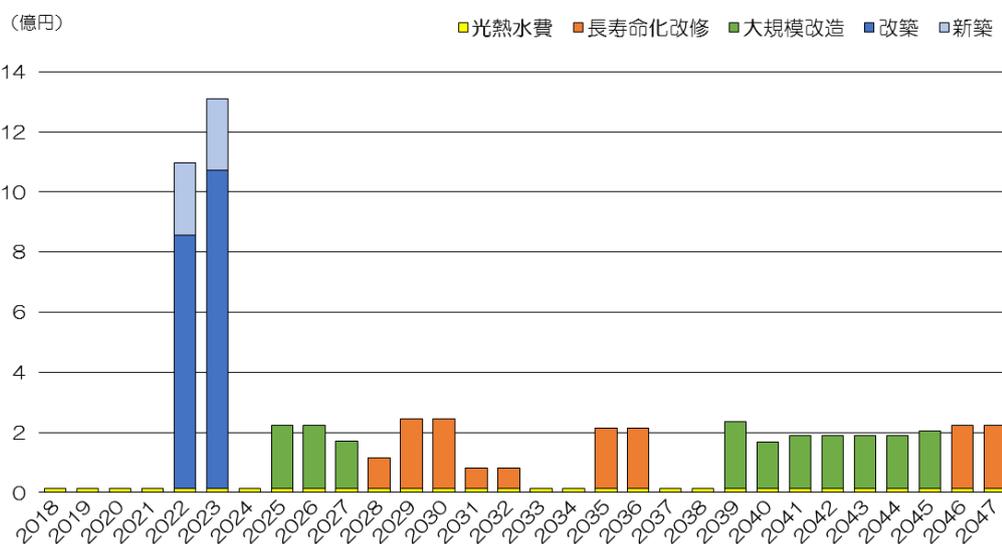
図Ⅱ-2-2：施設整備年次計画（2018年度～2047年度）：平準化
1件あたり2億円を超える工事は、2カ年ないし3カ年に分割

図Ⅱ-2-2 は新築・改築工事を除き年間の学校施設整備費の目標を近年の学校施設関連整備費（P.18）から2億円程度と設定した施設整備年次計画です。平準化するために、施設によっては整備年次をP.42の整備時期（周期）に対し前倒しもしくは後送りしているため、30年間の事業費の総額が61.98億円（2.07億円/年）となります。

2018	2019	2020	2021	2022	2023	2024	2025	2026	2027	2028	2029	2030	2031	2032	2033	2034	2035	2036	2037	2038	2039	2040	2041	2042	2043	2044	2045	2046	2047
		H30	H31	H32	H33	H34	H35	H36	H37	H38	H39	H40	H41	H42	H43	H44	H45	H46	H47	H48	H49	H50	H51	H52	H53	H54	H55	H56	H57	H58	H59
西暦		2018	2019	2020	2021	2022	2023	2024	2025	2026	2027	2028	2029	2030	2031	2032	2033	2034	2035	2036	2037	2038	2039	2040	2041	2042	2043	2044	2045	2046	2047
和暦		H30	H31	H32	H33	H34	H35	H36	H37	H38	H39	H40	H41	H42	H43	H44	H45	H46	H47	H48	H49	H50	H51	H52	H53	H54	H55	H56	H57	H58	H59
身延清稜小	体育館											1.01											0.67								
	A棟																	1.98	1.98												
下山小	A棟							2.08	2.08																					2.08	2.08
	体育館										1.57																				
身延小	A棟											2.30	2.30											1.54	1.54						
	B棟													0.68	0.68											0.90					
	体育館																														
身延中	A棟					8.24	8.24																			1.75	1.75	1.75

体育館					2.57	2.57																								1.91
身延学校給食センター																															
中富学校給食センター																															
新学校給食センター						2.15																									
光熱水費		0.15	0.15	0.15	0.15	0.15	0.15	0.15	0.15	0.15	0.15	0.15	0.15	0.15	0.15	0.15	0.15	0.15	0.15	0.15	0.15	0.15	0.15	0.15	0.15	0.15	0.15	0.15	0.15	0.15	0.15
各年合計		0.15	0.15	0.15	0.15	1.096	1.311	0.15	2.23	2.23	1.72	1.15	2.45	2.45	0.82	0.82	0.15	0.15	2.13	2.13	0.15	0.15	2.35	1.68	1.91	1.89	1.89	1.89	2.06	2.23	2.23
10年毎合計		30.99億円										12.39億円										18.29億円									
30年間合計		61.68 億円

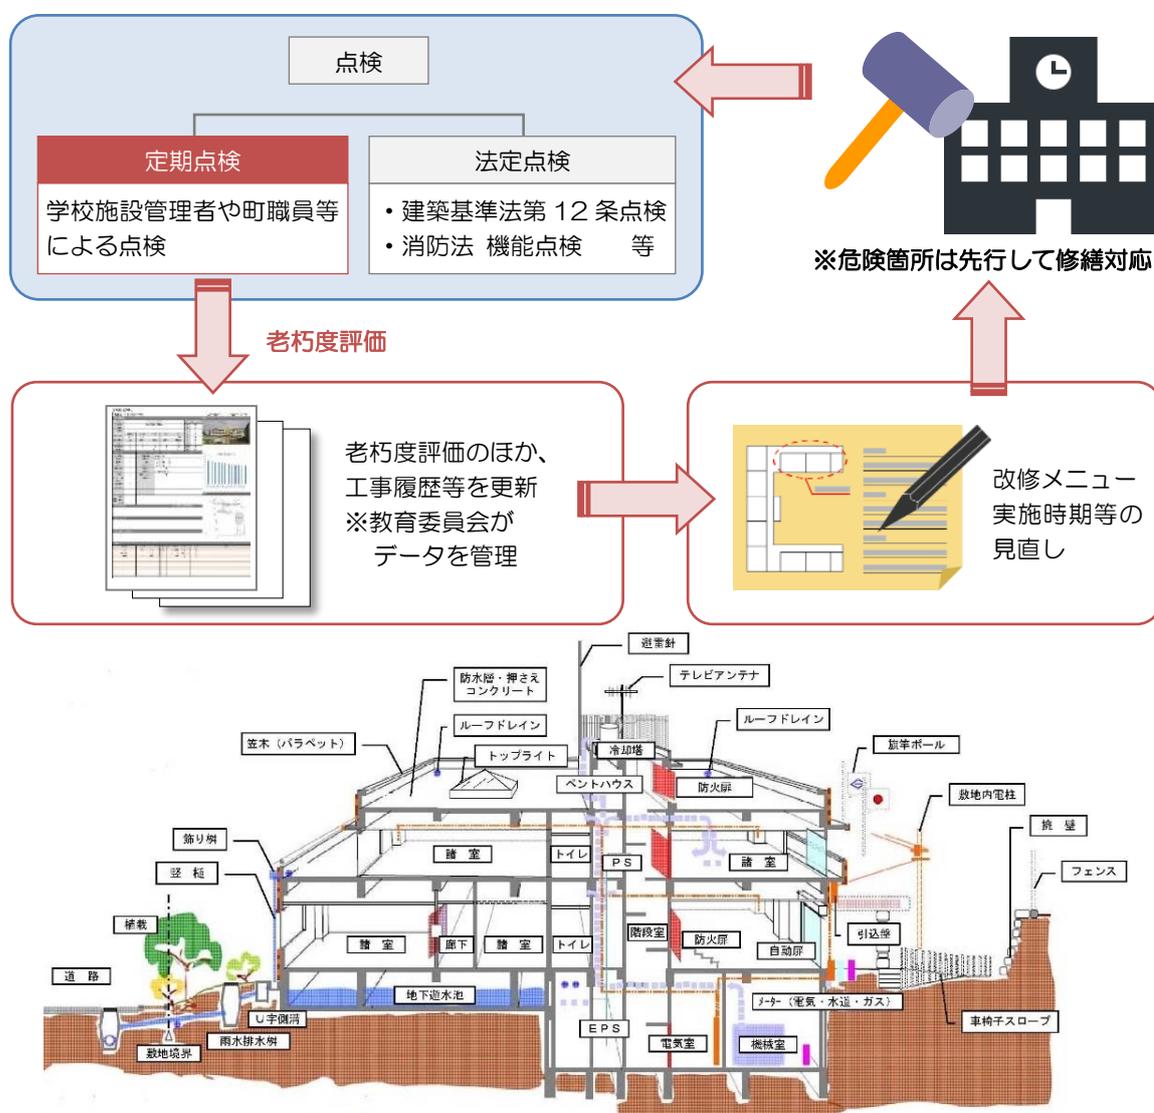
日常点検の確認事項や老朽度調査にあたっての評価項目を定めた調査票（老朽度定期調査票）を作成し、定期的な点検・調査を実施します。また、定期点検による評価を学校施設カルテ・公共施設データベースに蓄積・更新していくことで、老朽化の進捗度合いを反映した改修メニューや改修時期に適宜見直していくこととします。

学校施設における主な点検・調査には、専門業者が行う法令で義務付けられている建築基準法第 12 条点検や設備機器の定期点検等がありますが、施設管理者や町職員による日常点検や建物の老朽度を把握する老朽度現地調査を行うことで老朽箇所や危険箇所の早期発見、適切な修繕を早期に実施することが可能となります。
